旧いちい信用金庫天王通支店 内部写真(撮影日 2021/07/07 小雨) 番号 写真 写真1 1階ロビー 写真2 1階ロビー 事務スペース側から 受付側を見る。 写真 2 - 1 1階ロビー 受付側から 事務スペース側を見 る。

旧いちい信用金庫天王通支店 内部写真(撮影日 2021/07/07 小雨)

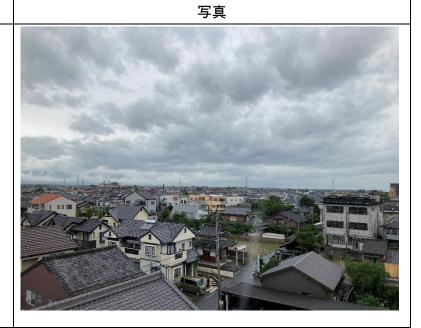
写真 51-4 屋上から 北西側市街地を見る

コメント 天候が良ければ 尾西花火も見える可能 性あり

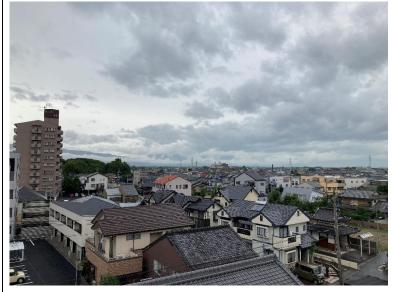
写真 51-5 屋上から 北東側市街地を見る 2 枚目

コメント 養老側は見える

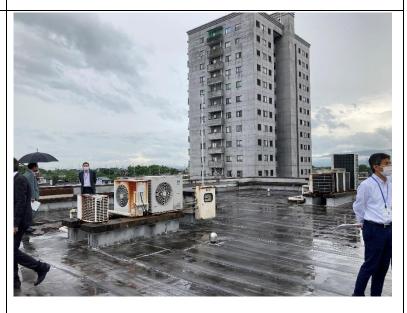
写真 51-6 屋上から 天王パークマンション を見る

コメント マンションで天王川公 園の眺望を阻害

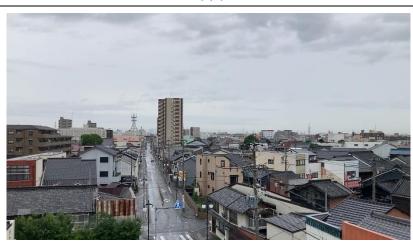
写真 51-7 屋上から

コメント 津島駅及び 天王通り線の全景は 一望 写真

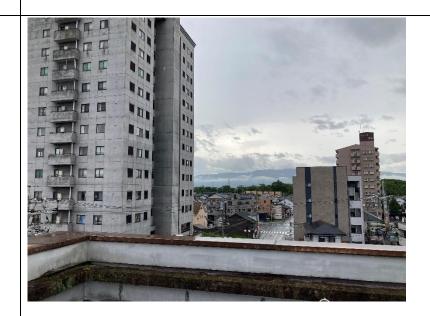
写真 51-8 屋上から 西側市街地を見る

コメント 津島神社は見えず

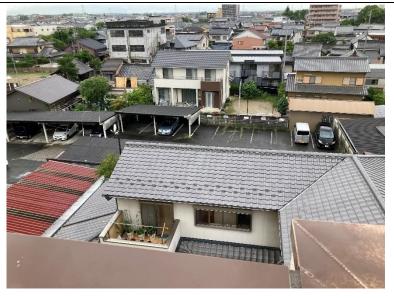
写真 51-9 屋上から 北側隣接住宅を見 る。

コメント 目隠し板などでプラ イバシー保護の必要 あり
